Pilotprojekt Ruhr-Universität Bochum: Höhenflug oder Absturz? Beton, Schadstoffe, Sanierungen

Die Ruhr-Universität Bochum

Denkmalpflege und Sanierung der Ruhr-Universität

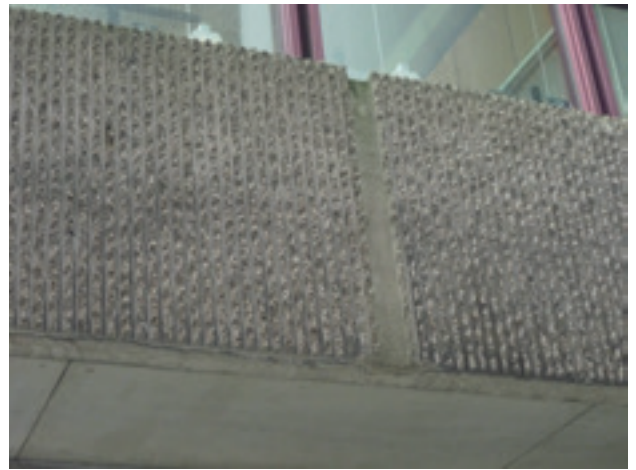
2. Bochum, Ruhr-Universität, Universitätsbibliothek, gesägte Waschbeton-Fassadenelemente, 2009 (unverändert 2019)

In einer Weiterentwicklung des »Marburger Systems«³ bestehen alle Gebäude aus Fertigteilen, die zum großen Teile in einer Feldfabrik direkt auf dem Baugelände gegossen wurden. Fast alle Bauten zeigen eine geradezu virtuose Behandlung von Oberflächen, die mit schalungsrauem Beton, Kieselwaschputz, gesägten Oberflächen und anderem mehr roh und naturnah wirken⁴ (Abb. 2).

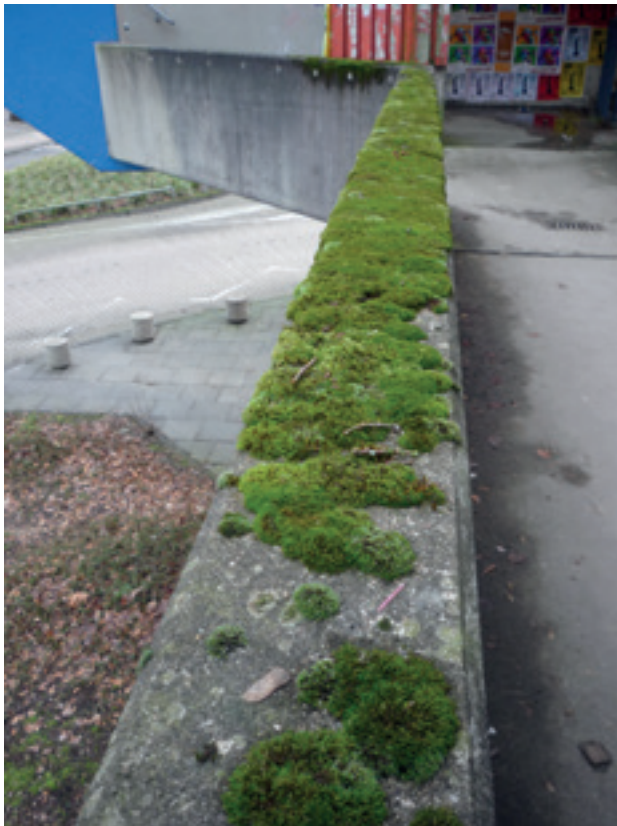
5. Bochum, Ruhr-Universität, Brüstung Hörsaalzentrum HZO, 2010

führten so zu Schäden, die wenn nicht zu »Tropfsteinhöhlen«, so doch zu Unansehnlichkeiten führten. Die Vernachlässigung schadete dem durch die lange Bauzeit bereits ramponierten Image der RUB zusätzlich. Dennoch stellten Studierende 2007 und 2008 in durchaus großer Zufriedenheit die »Beton Schönheit« der patinierten Bereiche in einer Ausstellung und einem Katalog heraus.⁹ Indessen waren und sind Versuche, bemooste und verwitterte Brüstungsmauern nach Reinigung mit einer dicken Farbbeschichtung zu konservieren, eindeutig ungeeignet, den Beton zu bewahren oder Aufenthaltsqualitäten zu verbessern (Abb. 5, 6).

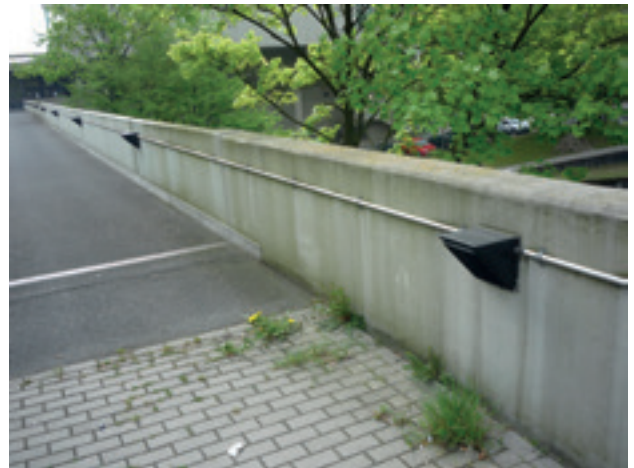
6. Bochum, Ruhr-Universität, Brüstung Brücke Querforum Ost, 2009

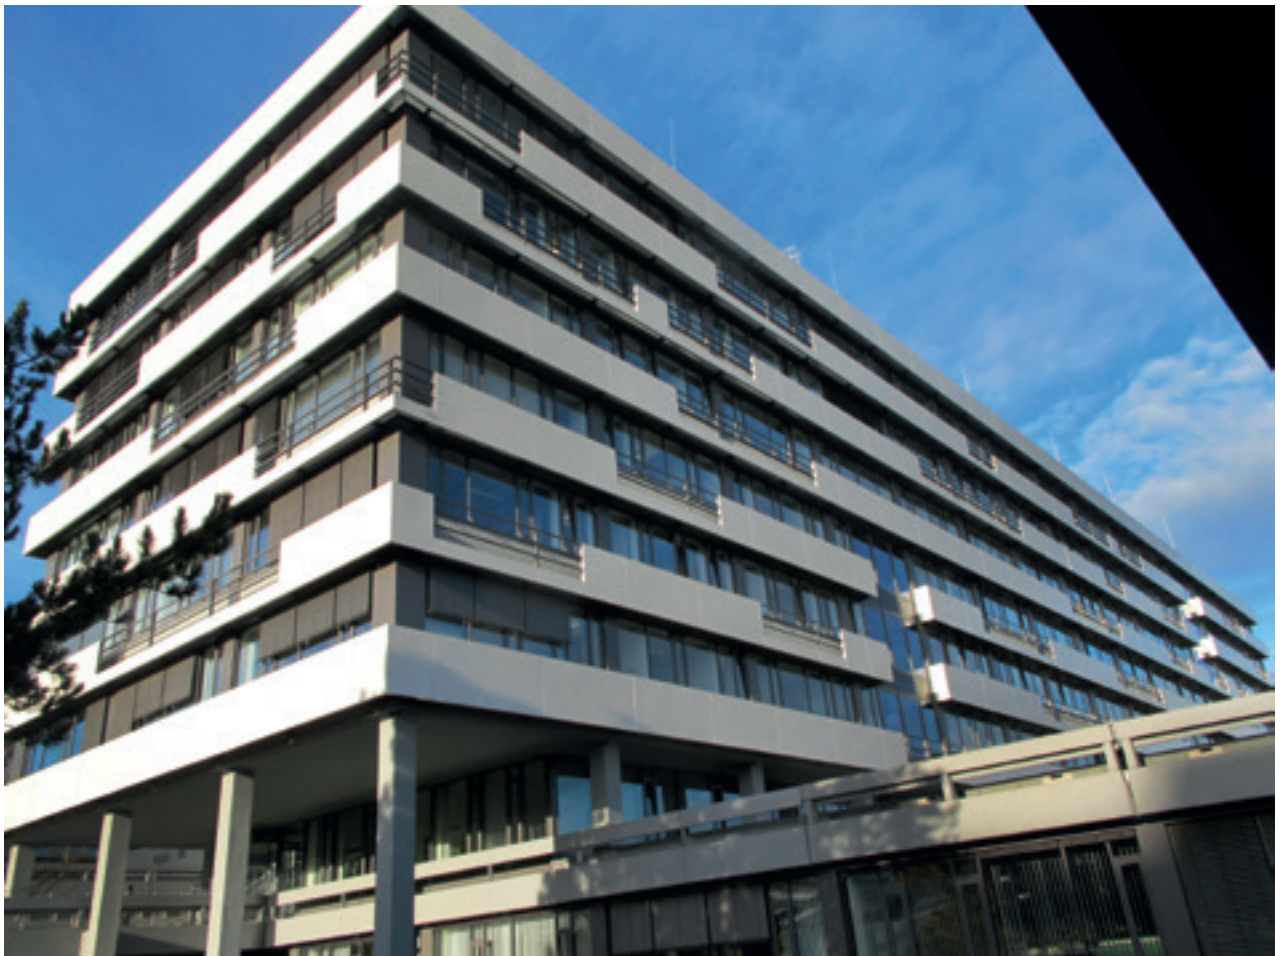
8. Bochum, Ruhr-Universität Bochum, Institutsgebäude Ingenieurwissenschaften IC, Neugestaltung, 2015 (unverändert 2019)

Als 2009 an der RUB die ersten drei Institutsgebäude der Ingenieurwissenschaften – IA, IB, IC – in Arbeit genommen wurden, erhielt das PCB-Thema ein sehr viel größeres Gewicht. Um die Atemluft frei von Schadstoffen zu halten, wurde das Gebäude IC wegen eines PCB-haltigen Altanstrichs des Stützensystems auf sein statisches Gerüst reduziert, die Betonoberflächen wurden circa einen Zentimeter abgefräst. Dann wurde das Gebäude neu ausgestattet und erhielt eine

in einem beschränkten Wettbewerb ermittelte, halbwegs denkmalgerechte neue Fassade nach einem Entwurf von Gerber Architekten, Dortmund. Die beiden anderen ingenieurwissenschaftlichen Gebäude waren gar nicht mehr zu halten. Die Decken aller Institutsgebäude der I-Reihe bestehen aus großen Betonrippenplatten (Abb. 7). Ihre Materialstärke konnte durch die Rippenkonstruktion mit 8 bis 18 Zentimetern sehr gering gehalten werden. Anders als in IC waren hier die Deckenelemente irgendwann mit PCB-haltiger Farbe gestrichen worden. Das Abfräsen dieser Farbe hätte die Deckenelemente an das Ende ihrer Haltbarkeit gebracht und wäre hoch unwirtschaftlich gewesen. Angesichts dieses Befundes musste auch die Denkmalpflege dem Abriss zustimmen. Durchzusetzen waren angepasste Neubauten in gleicher Kubatur und horizontaler Gliederung durch Galerien, wie sie schon für das Gebäude IC gefunden worden war (Abb. 8).

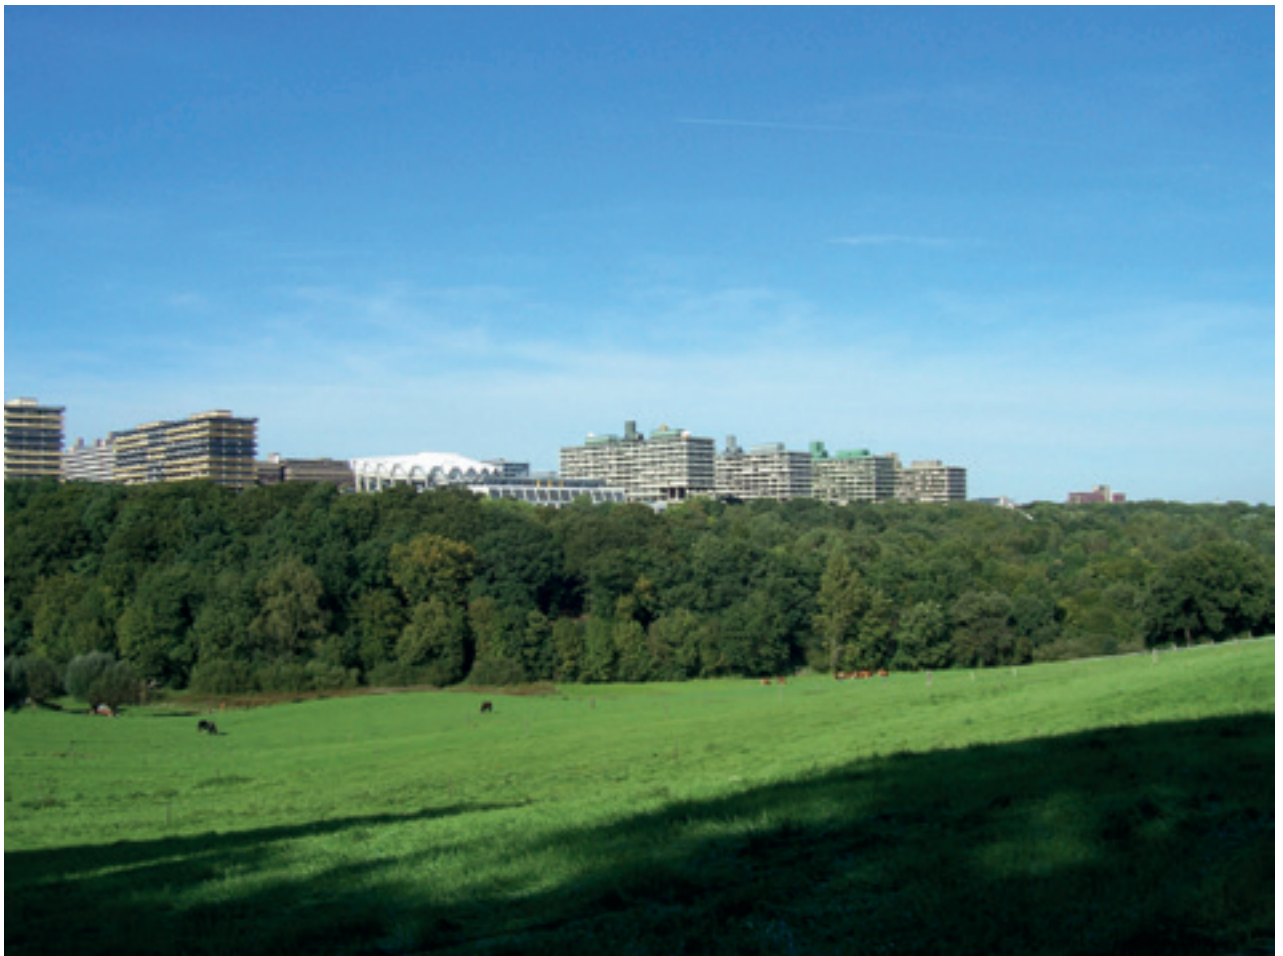
9. Bochum, Ruhr-Universität Bochum, Blick von Süden, rechts die Reihe der vier naturwissenschaftlichen Institutsgebäude NA bis ND, 2006 (unverändert 2019)

Vor dem gleichen Problem steht die Denkmalpflege seit 2018 bei den nun instand zu setzenden Gebäuden, den naturwissenschaftlichen Bauten NA, NB, NC und ND. Alle Beteiligten sind sich einig, dass es sich bei den von Eller, Moser & Walter entworfenen Bauten um die gestalterisch Anspruchsvollsten unter den Institutsgebäuden handelt. Sie gehören zur repräsentativen Südfront der RUB, dem »Postkartenmotiv« des Campus (Abb. 9). Die Anforderungen der naturwissenschaftlichen Forschung an eine moderne technische Ausstattung werden in nächster Zukunft zu höheren statischen Belastungen der tragenden Konstruktion führen, die aber wohl ertüchtigt werden könnte. Zu dem Problem mit der PCB-haltigen Farbe kommt nun noch die damalige Anwendung des Schadstoffes im Schalungsöl in der Feldfabrik beim Bau der RUB.¹⁴ So sind die Fertigteildecken und damit alle Räume wohl ganz von PCB durchzogen. Probereinigungen eines Teilbereiches ha-

Zwar gibt es durchaus Methoden einer PCB-Sanierung durch Teilentfernung und Überdeckung,¹⁵ doch würde, nach Auskunft des Bau- und Liegenschaftsbetriebes, keine Firma mehr als fünf Jahre Garantie auf solche Maßnahmen geben. Und darauf kann sich die Universität nicht einlassen. Vielleicht heißt es also auch, von dieser Gebäudereihe zugunsten angepasster Neubauten Abschied zu nehmen.
